第四章 土木工程缺失改善實例

改善照片表（改善前、中、後同一角度拍攝）

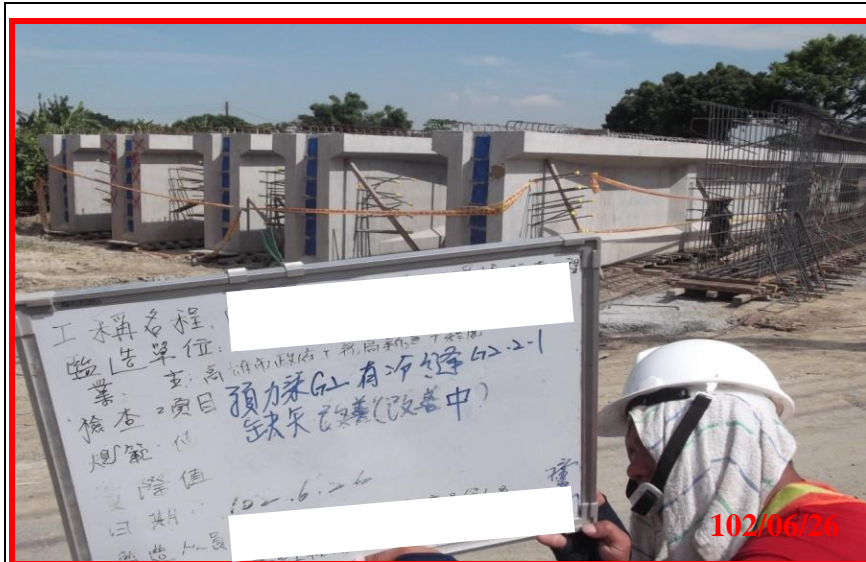
說明：
 （改善中）
 要求承包商立刻
 派員重新製做
 G2-1 預力梁
 （最好有澆置完
 成照片）

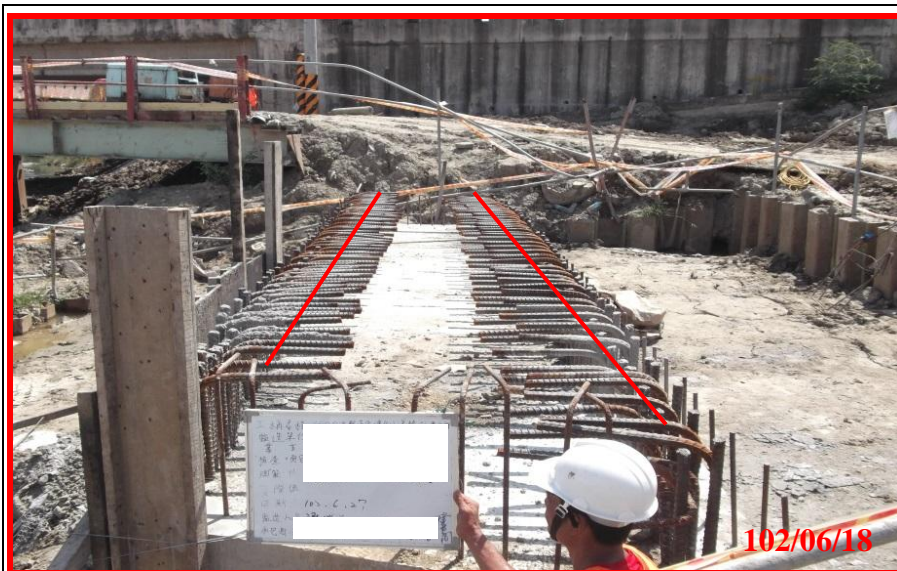
說明：
（改善後）
搭接處採用滿鉚
方式進行補強完
成（本工程使用
可鉚鋼筋）

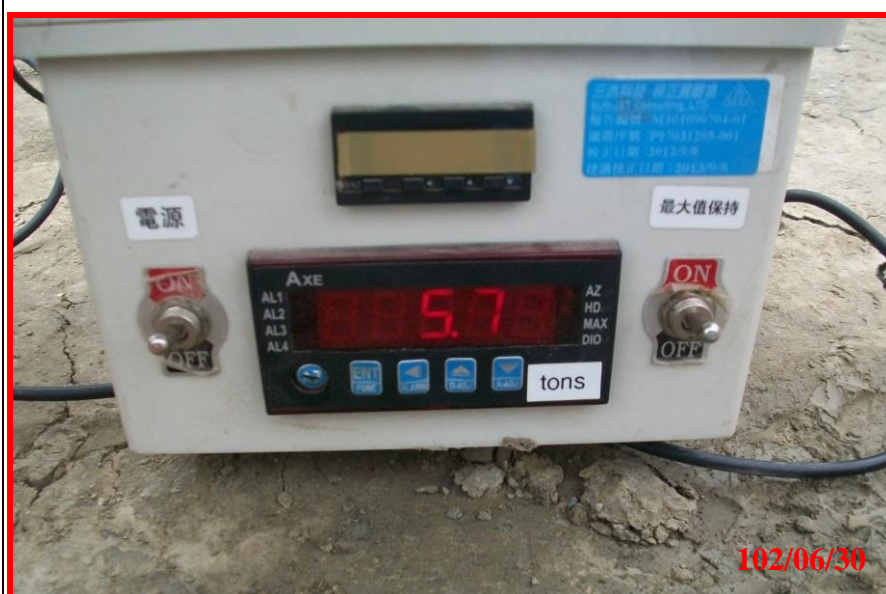
說明：
植筋拉拔試驗

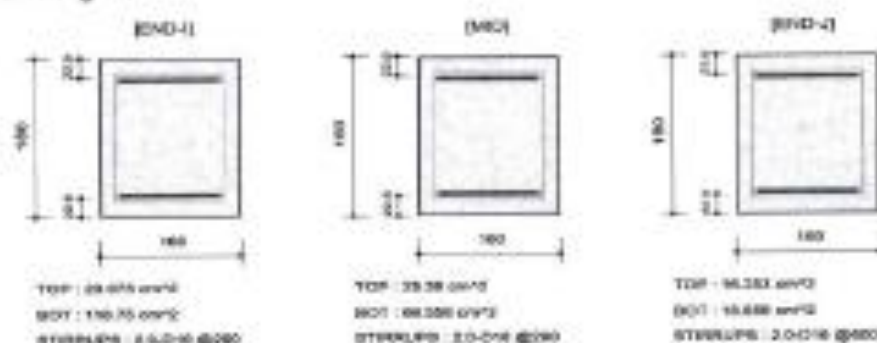
2. Section Diagram

兩端橋台設計最大 $A_s = 116.75 \text{ cm}^2$ ，約 14.34 支 #10，
 $160/14.34 = 11.16 \text{ cm}$ (單排)，換算成雙排間距為 22.32 cm，
 設計使用雙排 #10 @ 20 cm (OK)

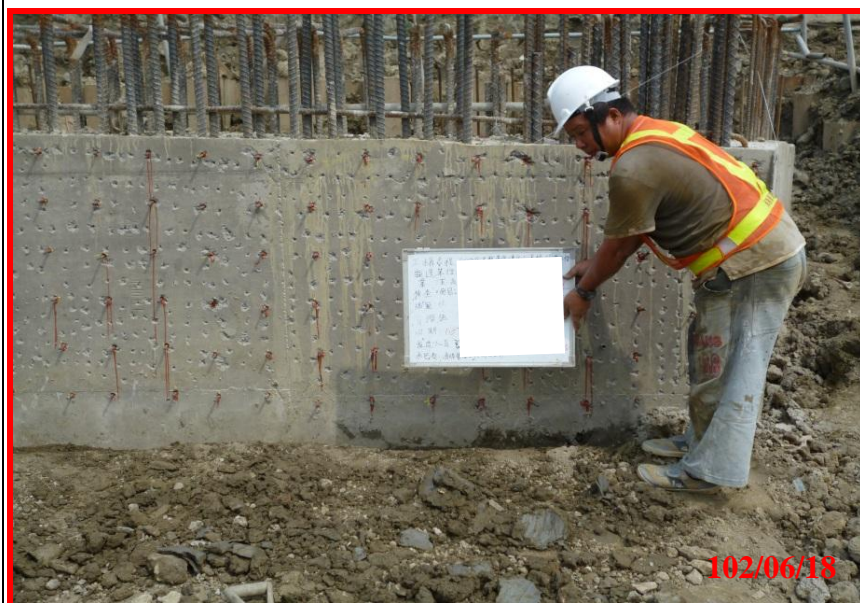
說明：
（改善中）
保護層太小區域，
採用植筋方式，並
打毛

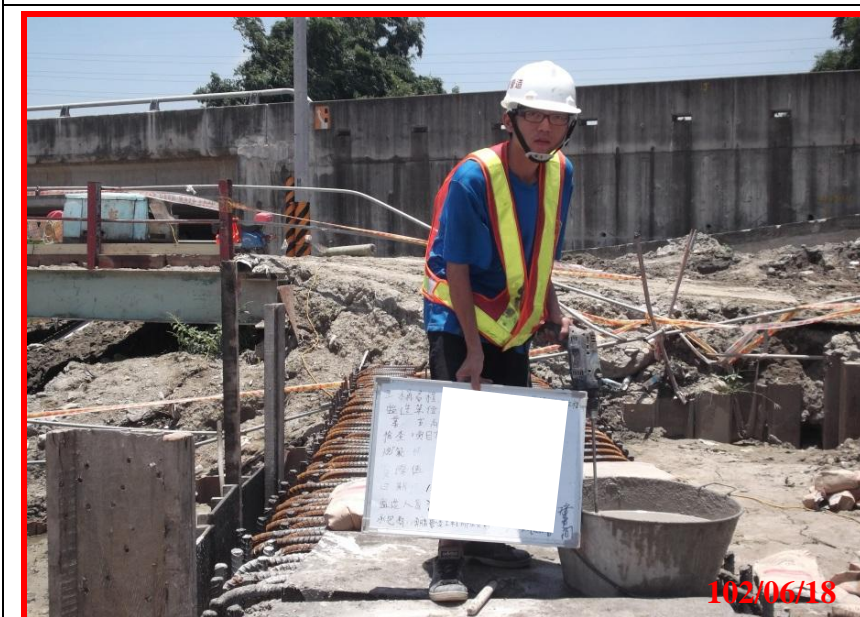
說明：
（改善中）
施作模板及使用
無收縮水泥進行
澆置，以補足保
護層
（缺澆置完成照
片）

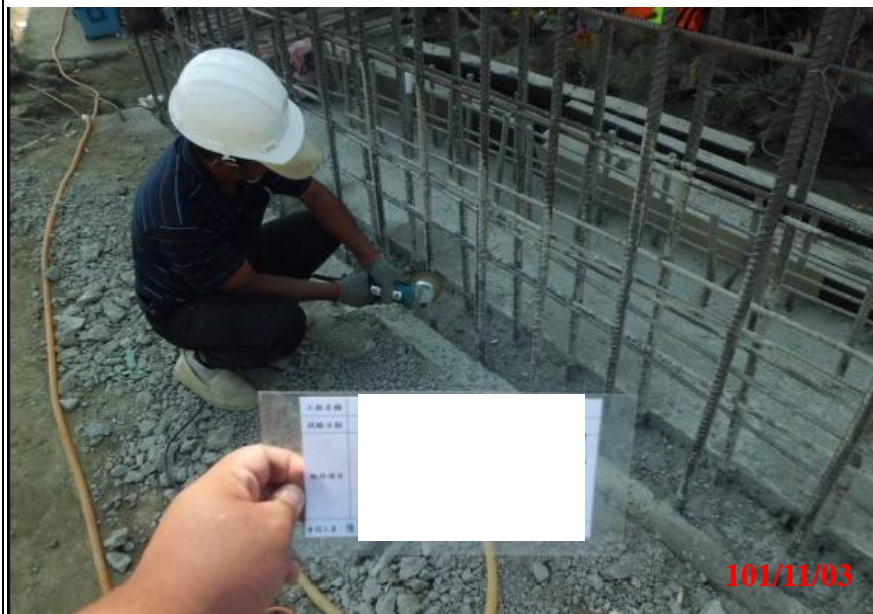
說明：
（改善中）
使用鐵絲砂輪機
磨除鋼筋上殘漿

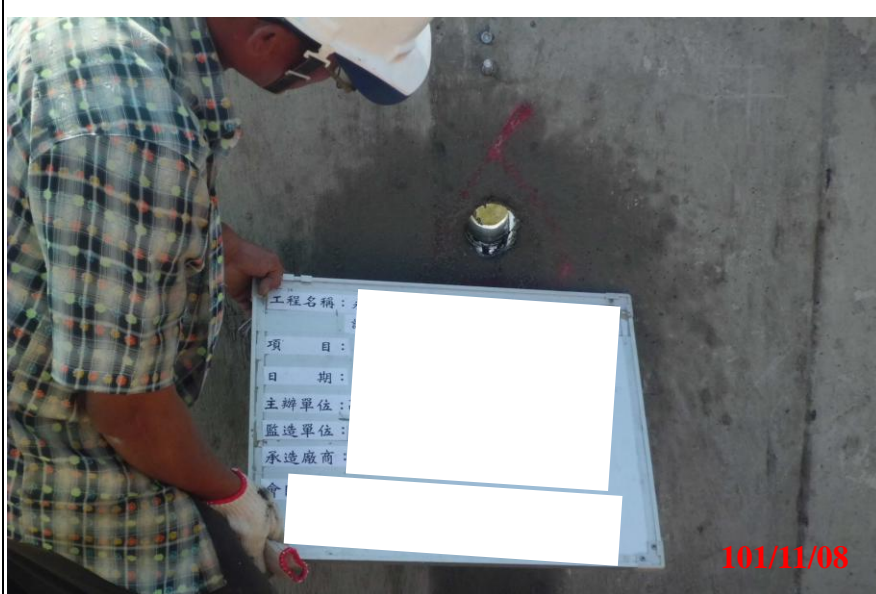
說明：
（改善後）
洩水坡度調整完成

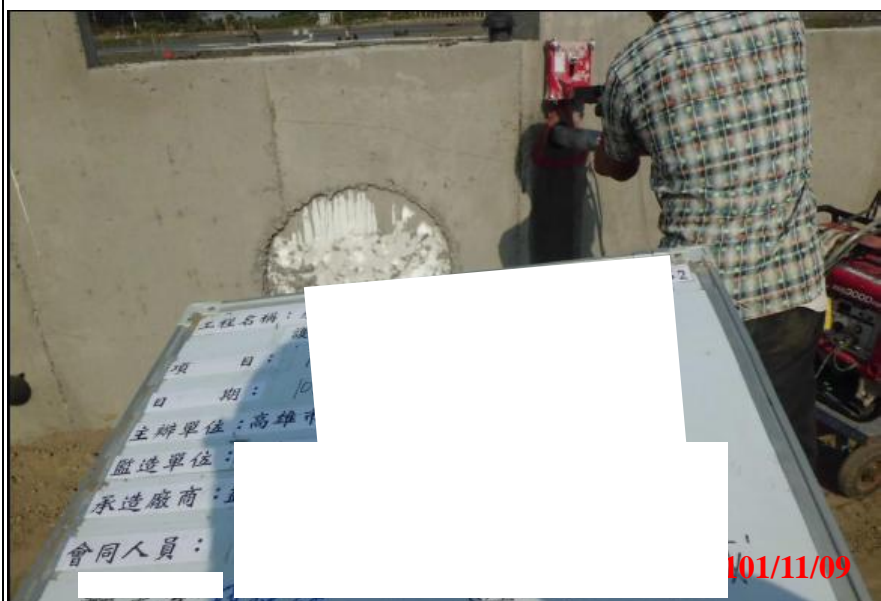
說明：
（改善中）
以洗孔機鑽心，
調整洩水坡度
