# 側溝工程 查核重點及常見缺失

林聰意 編

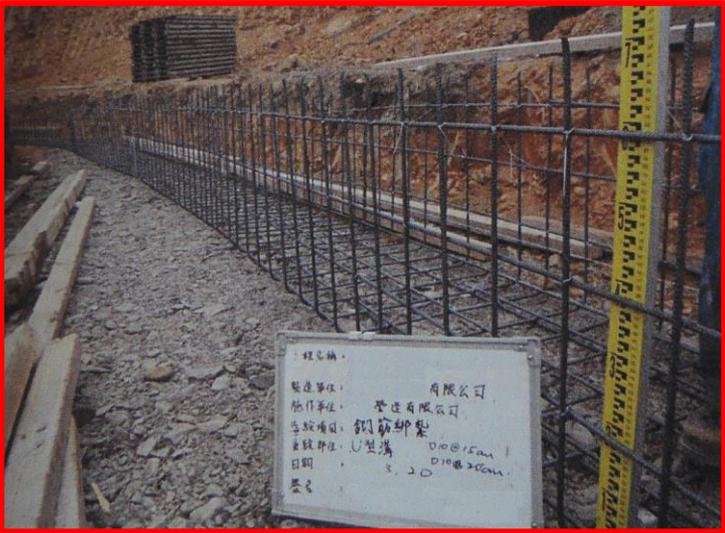
# PC層未施作

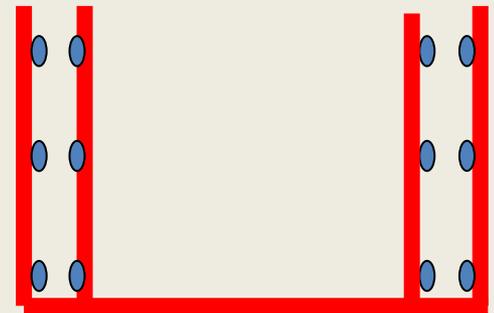
# 側溝副筋綁紮位置錯誤

- 主筋應於外側，副筋應於內側

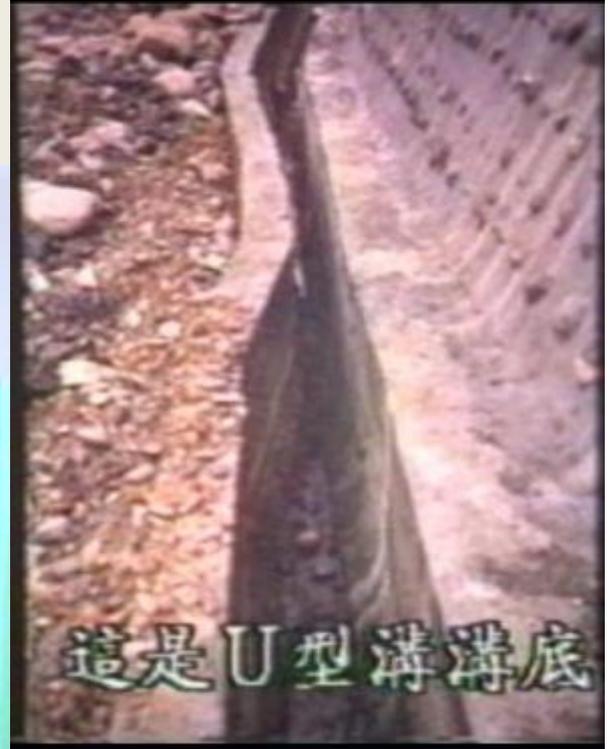
受側土壓  
而變形

兩次灌漿  
(無法承受側土壓力)

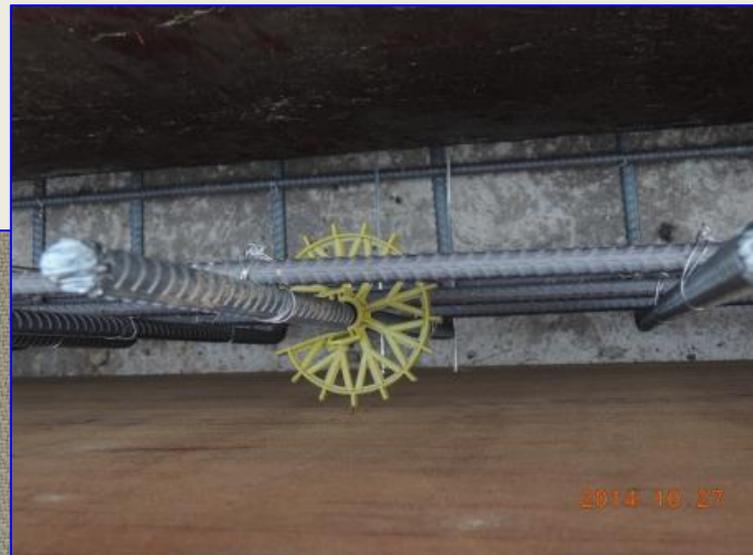
# 側牆使用5 cm 間隔器或混凝土墊塊

- 部分廠商習慣使用**4 cm** 混凝土墊塊，**未符合規定**

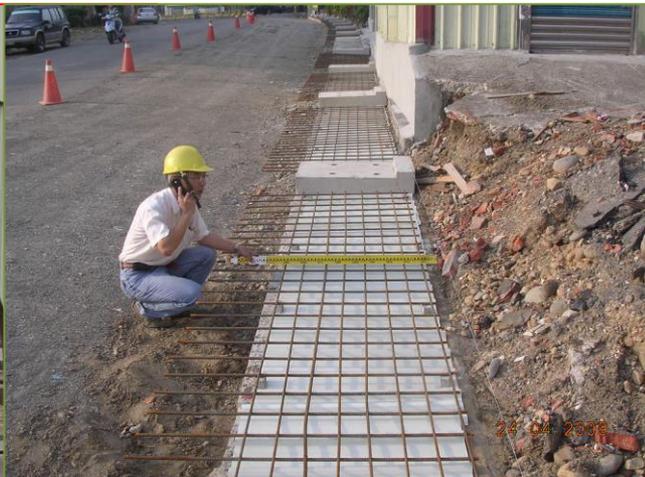
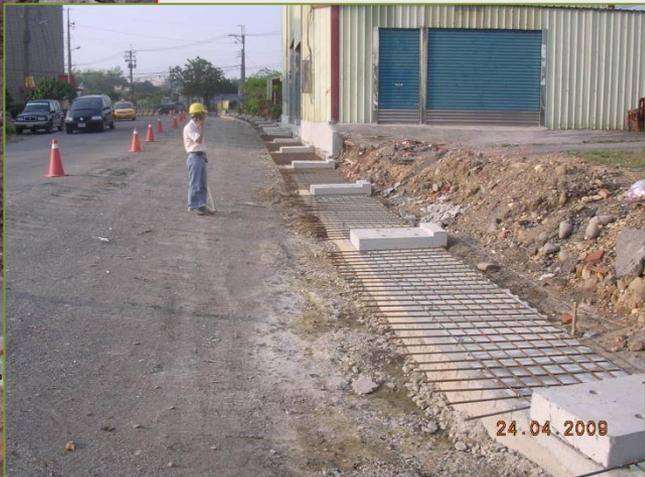
# 側溝頂版混凝土底部未依規定使用金屬浪版 拆除重作

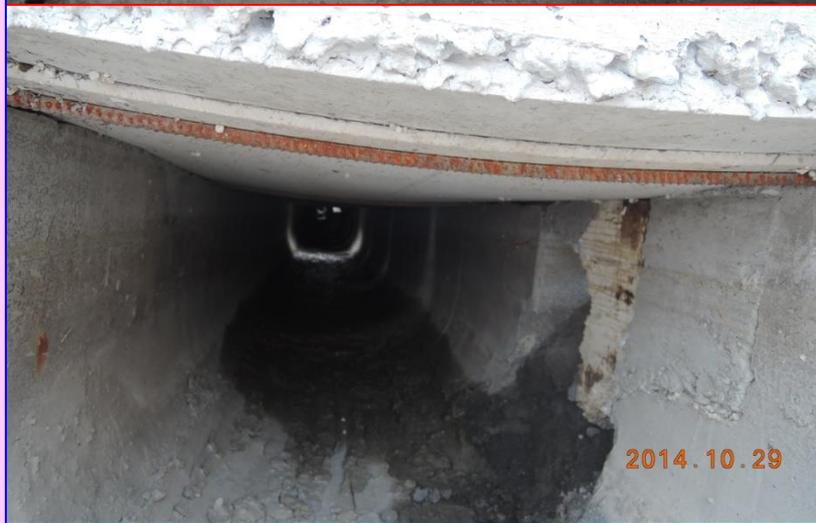
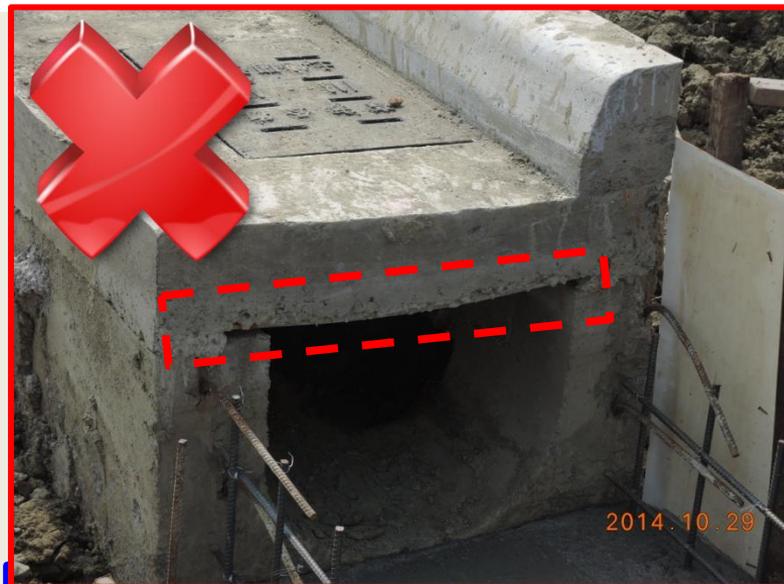
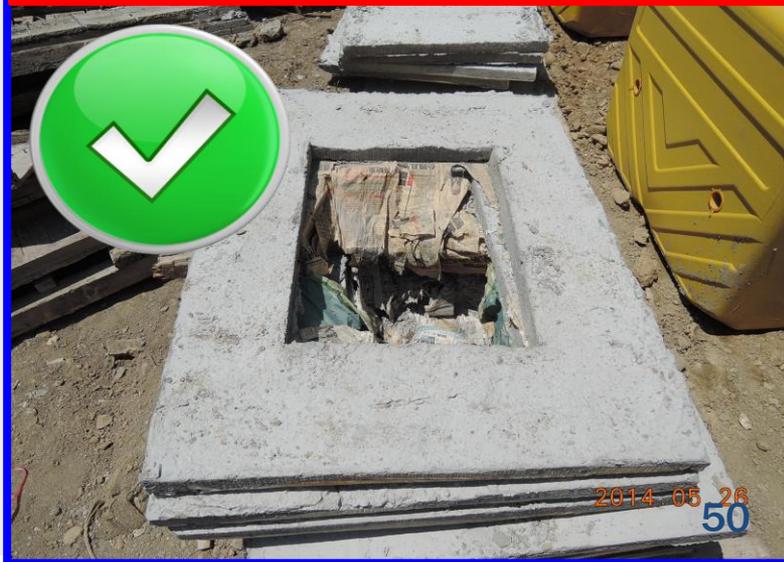
# 清掃孔未採用預鑄混凝土板，改用纖維水泥板，與圖說不符

未依圖說規定使用預鑄混凝土板

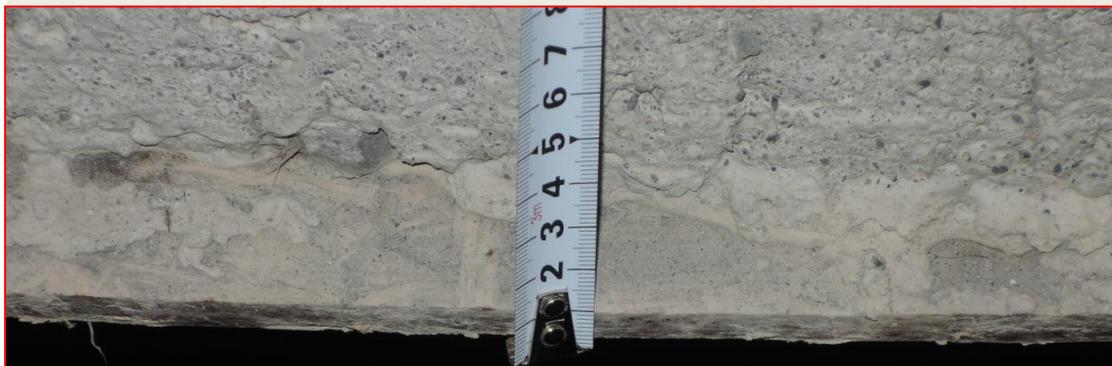
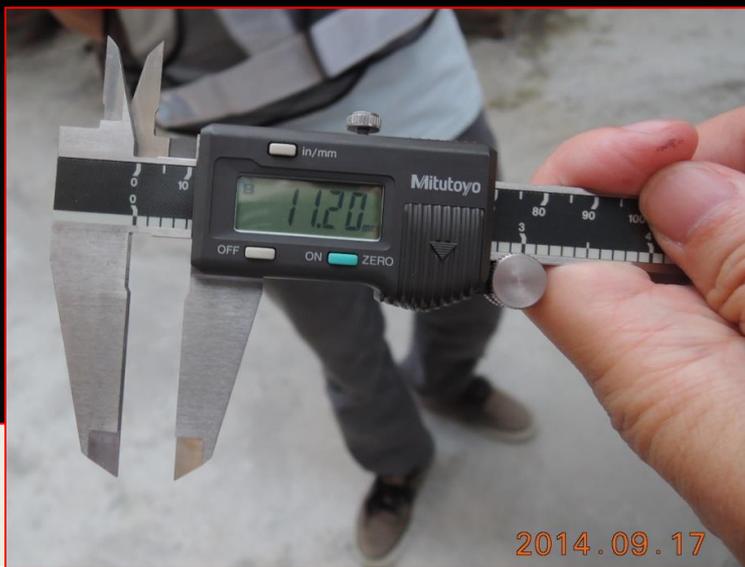
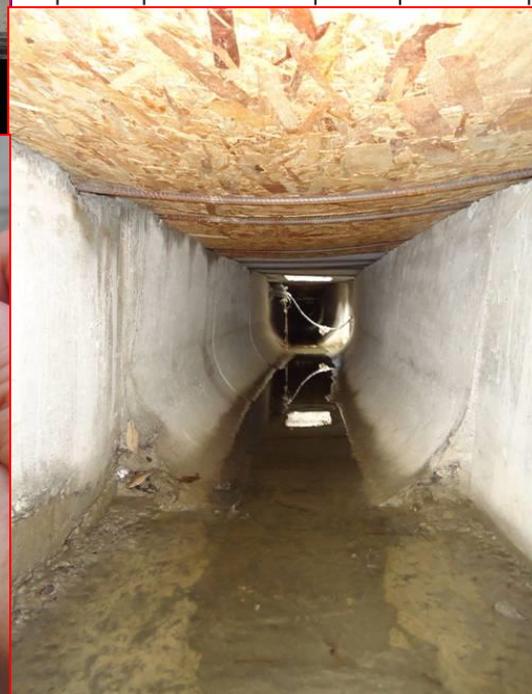
# 底板模材質有疑異， 且厚度不足

## ■ 設計底板：19mm厚木絲板

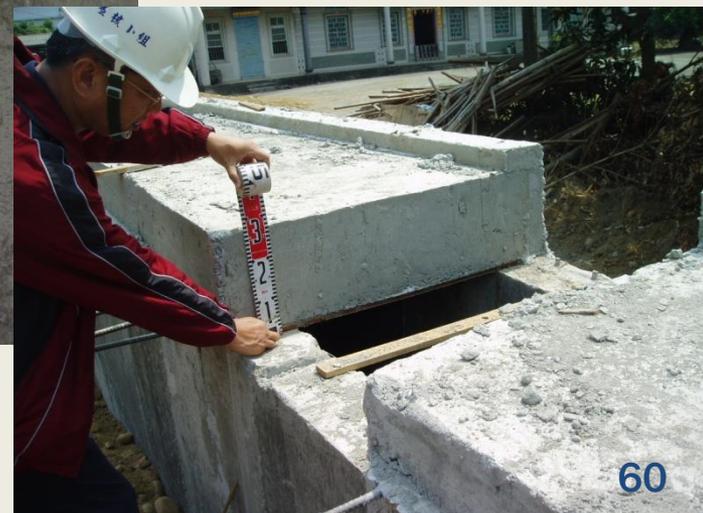
# 側溝頂版厚度大小不一

- 與設計圖誤差過大，設計厚度**15 cm**
- 現場施作厚度**10~27 cm**
